Kajian Teknis Terhadap Kerusakan Bangunan Masjid Al-Muhajirin, Al-Falah, Al-Ikhlas Kelurahan Air Hitam Kota Samarinda

Abstrak

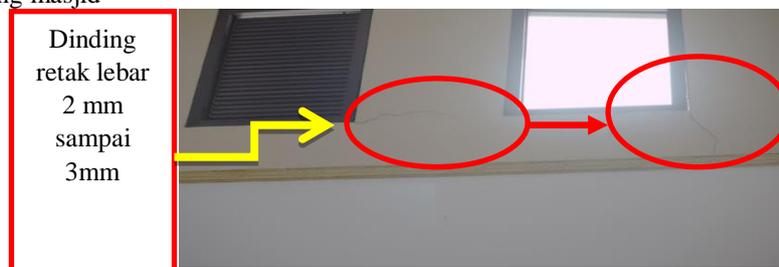
Gambar 2 : Dinding masjid Al-Muhajirin

Kondisi dinding masjid Al-Muhajirin yaitu Kondisi bagian arah Timur pada bagian dudukan kubah masjid mengalami retak rambut. Kondisi pada bagian dinding kubah masjid di arah Utara memiliki retak parah pada bagian kusen atas dan panjang retak mencapai 50 cm. Pada arah Selatan hanya memiliki keretakan sedang yang memiliki panjang retakan 30 cm.

Selanjutnya pada dinding masjid Al-Muhajirin pada bagian dudukan kubah masjid telah terjadi retak sedang yang di akibatkan oleh beban kubah masjid yang memilliki beban cukup berat sehingga dinding tidak bisa menahan sehingga menyebabkan retakan dinding pada dudukan masjid atau bisa juga terjadi karena faktor alam yang menyebabkan rusaknya atau retaknya suatu dinding bangunan masjid.

- b. Pada bagian dudukan kubah masjid apabila ada perawatan masjid agar segera memperbaiki dan menambal dinding yang retak sedang. cara mengatasinya yaitu yang pertama adalah bersikan permukaan cat yang menempel pada dinding. Selanjutnya keduaadalah poles dinding dengan aplas agar bersih dan halus. Selanjutnya ketiga adalah gunakan wall filler pada tembok yang retak. Selanjutnya keempat adalah gunakan cat plamir pada dinding sampai merata.

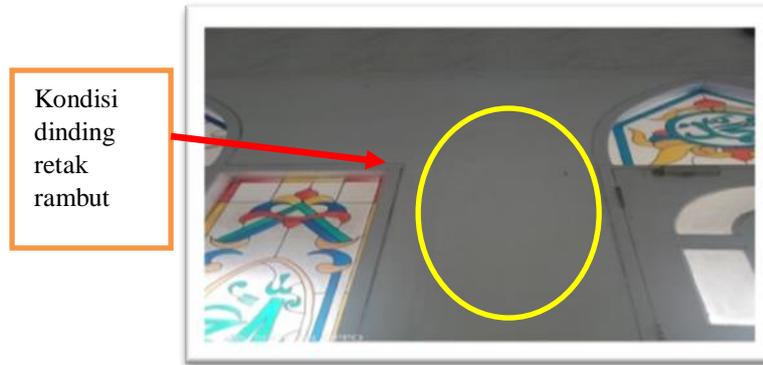
Gambar 3 : Kondisi dinding masjid Al-Falah

Selanjutnya kondisi tampak dinding masjid Al-Falah yaitu kondisi dinding retak rambut di bagian pintu masuk arah Timur dan memiliki Panjang retak 50 cm dan kondisi retakan rambut. Kondisi retak rambut bagian kanan kiri pertengahan pintu masuk kurang lebih panjang retakan 1 meter dan kondisi retakan rambut.

Dalam penelitian yang telah di lakukan, struktur bangunan masjid Al-Falah untuk keseluruhan pada bagian bangunan tidak ada kerusakan maupun kerusakan lainnya hanya ada satu titik pada bagian dinding mengalami retak ringan, karena kontruksi bangunan masjid Al- Falah memiliki perawatan masjid yang sangat baik. Selanjutnya untuk struktur kolom dan balok tidak ada keretakan ataupun kerusakan lainnya. Hal ini sesuai dengan pendoman teknis bangunan adalah tingkat kerusakan gedung termasuk kategori kerusakan ringan.

Untuk solusi masjid Al-Falah dalam perawatan gedung masjid, apa bila kedepannya melakukan perawatan lagi maka pada bagian dinding samping pintu masuk seharusnya diperhatikan karena terjadi retak rambut dan segera di perbaiki karena apabila itu di biarkan maka lama-kelamaan akan mengakibatkan retakan makin besar dan makin parah karena posisi retakan tersebut berada pada bagian pintu masuk masjid.

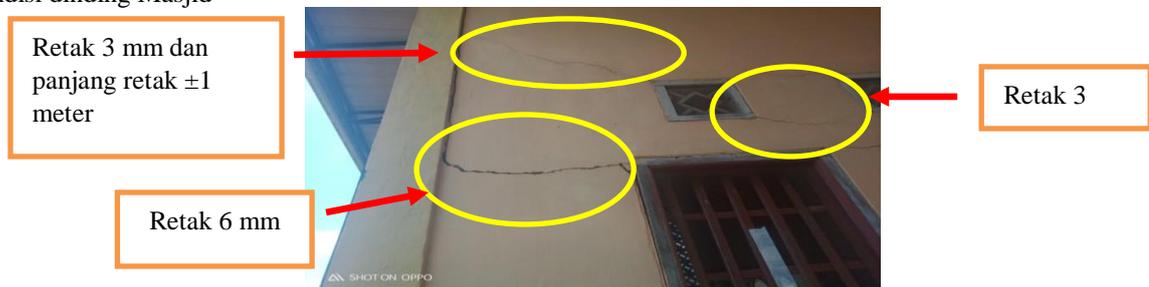
Gambar 4 : Kondisi dinding masjid AL-Ikhlas

Selanjutnya tampak dinding pada masjid Al-Ikhlas yaitu kondisi dinding lantai 2 masjid arah Selatan bagian jendela yang telah mengalami beberapa titik keretakan sehingga tampak terlihat jelas. Kondisi dinding masjid arah Utara di bagian bawah jendela yang telah mengalami beberapa titik retakan dinding sehingga tampak terlihat jelas retakan tersebut dengan panjang retakan 50 cm dan lebar retakan 3 mm. Kondisi dinding masjid samping pintu lantai 2 yang telah mengalami keretakan beberapa titik di arah Timur dengan retakan sedang. Kondisi dinding masjid arah Selatan lantai 2 yang telah mengalami retakan sedang di beberapa titik pada bagian bawah jendela sehingga tampak terlihat jelas. Kondisi tampak bagian dinding arah Selatan yang mengalami keretakan sedang dengan panjan retakan ± 2 meter dengan posisi keretakan horizontal dan Miring dengan lebar retakan 4 mm di Bagian pertemuan balok dan dinding. Pada dinding masjid bagian barat atau pada bagian pintu masuk ruang sound sistem memiliki keretakan yang sangat parah dengan panjang keretakan ± 2 meter dan lebar keretakan 1 cm. Kondisi dinding masjid Al-Ikhlas bagian memiliki keretakan yang cukup parah di arah masjid bagian kiblat atau Barat dengan panjang 9 meter di beberapa titik dan memiliki lebar keretakan ± 3 mm.

Penelitian yang telah saya lakukan adalah penyebab pada kerusakan dinding masjid Al-Ikhlas biasanya karena memiliki beban yang di terima pada komponen lain dari struktur yang diteruskan pada dinding yang barasal dari atap dak lantai, yang biasanya mempengaruhi substruktur juga bisa menjadi faktor penyebab yang banyak mempengaruhi kerusakan pada bagian dinding masjid tersebut. Pada masjid dinding Al-Ikhlas itu mengalamai kerusakan yang sedang yang terjadi karena ada beberapa faktor yang mengakibatkan rusaknya masjid. Berdasarkan penelitian ini tembok retak merupakan permasalahan paling familiar pada bangunan. Jenis retakan dinding ini beraneka ragam, dari yang ringan hingga berat, karena menyangkut kekuatan struktural bangunan. Agar tidak terjadi kesalahan penanganan yang bisa saja memperparah diameter retakan dinding sebaiknya belajar mengidentifikasi karakter tembok retak secara detail. Jenis retakan dinding dibagi menjadi 3, yaitu retak tarik, retak tekan dan retak susut. Jenis retak Tarik ini terjadi jika adanya penurunan bagian permukaan tanah.. Ini terjadi pada setiap bangunan dimanapun. Tidak hanya pada bangunan yang berdiri di atas kontur tanah yang cenderung bergerak atau tetap. Sama halnya dengan penelitian yang saya lakukan terdapat masjid Al-Ikhlas yang terjadi penurunan permukaan tanah sehingga keramik menurun. Kondisi turunnya tanah yang bisa mengakibatkan turunnya pondasi yang di akitbatkan tidak kestabilan tanah dan bisa juga di pengaruhi iklim. Jika terjadi adanya indikasi yang dapat mempengaruhi pegerakan tanah karena kodisi bangunan masjid Al-Ihklas berada pada tanah miring. Selanjutnya dalam faktor pemilihan bahan bangunan juga sangat penting karna hasil pengamatan pada kerusakan dinding masjid atau gedung lainnya bisa terjadi karena bahan bangunan yang disebabkan rendahnya kualitas mortar mengalami penurunan kekuatan bahan yang di gunakan,seharusnya dalam megalisis bahan yang digunakan harus mengetahui kriteria persyaratan dengan adanya pengujian mutu bahan yang akan di gunakan dan khususnya pada dinding bata pada bangunan masjid.

Untuk solusi masjid Al-Ikhlis dalam perawatan masjid agar memperbaiki kerusakan pada dinding yang di sebabkan oleh alam dan turunya tanah, untuk solusi perbaikan pada dinding ada beberapa langkah umum yang sering dilakukan dalam perbaikan gedung lainnya:

- Memperlebar keretakan dinding dengan ukuran keretakan rambut atau sedang yang terjadi pada dinding masjid agar proses perbaikan bisa dilakukan secara maksimal agar sampai kebidang dinding bagian dalam. Untuk memperbesar ukuran keretakan sangat mudah cukup mengerik keretakan secara perlahan-lahan agar sampai kedalaman maksimal.
- Mengisi keretakan dengan pelapis yang sudah kita besarkan dinding yang retak dan bisa dilanjutkan dengan mengisi campuran pelapis dengan menggunakan wall filler sebagai lapisan dasarnya karna wall filler ini sudah di kenal dengan sebutan dempul beton. Setelah melakukan dempul tunggu beberapa saat sampai kering. Selanjutnya setelah tambalan sudah benar-benar kering lalu mengamplas permukaan dinding sampai halus kemudain tambahkan dengan

wall sealer sebagai lapisan luar setelah lapisan luar mengering barulah dapat di cat kembali dengan cat yang sesuai warna cat tembok yang ada.

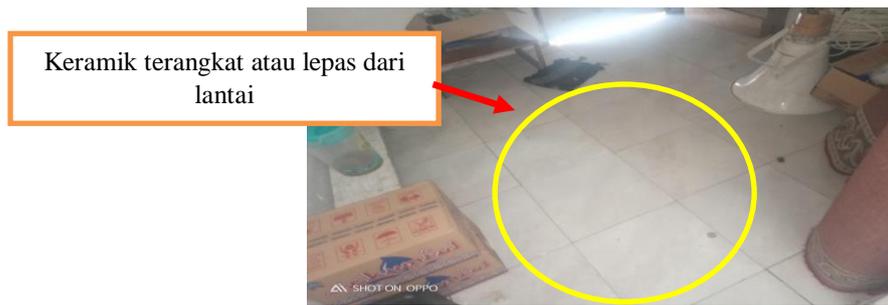
Gambar 5 : lantai masjid Al-Ikhlas

Selanjutnya tampak lantai masjid Al-Ikhlas yaitu kondisi Kondisi lantai bagian gudang masjid yang telah mengalami penurunan tanah yang menyebabkan keramik terangkat atau lepas dengan lantai. Pada bagian teras sound sistem arah bagian barat ada memiliki keretakan yang cukup parah den lebar retakan 1 cm dan panjang retakan ± 1 meter yang di akibatkan terjadinya adanya penurunan pada tanah yang mengakibatkan retakan. Dengan posisi retakan datar. Kondisi teras arah barat yang telah mengalami penurunan tanah yang mengakibatkan keramik selisih dengan lebar penurunan tanah ± 2 cm dan panjang penurunan tanah ± 1 meter pada bagian lantai masjid.

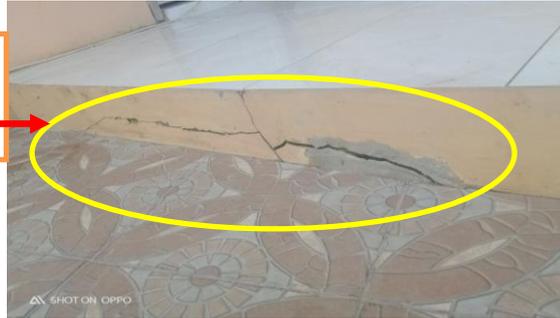
Gambar 9 : Retak tarik

Retak lantai akibat turunya tanah dengan panjang ± 1 meter dan lebar retakan ± 5 mm

Pada bagian teras sound sistem arah bagian barat ada memiliki keretakan yang cukup parah dan lebar retakan 1 cm dan panjang retakan ± 1 meter yang di akibatkan terjadinya adanya penurunan pada tanah yang mengakibatkan retakan. Dengan posisi retakan datar sehingga itu termasuk retak tarik. Pergeseran permukaan tanah cenderung berdampak lebih ringan, jika penurunan terjadi secara serentak pada seluruh konstruksi struktural bangunan. Jika penurunan tersebut bertahap dan titik penurunan tidak menentu, bisa berakibat fatal pada bangunan. Pada kondisi tertentu, perubahan elevasi akibat penurunan permukaan tanah bisa berbeda – beda pada bangunan. Ternyata yang menjadi memicu terjadinya keretakan yang terlihat lebih lebar pada dinding bangunan. Untuk kondisi keretakan ini terjadi akibat pemadatan bagian bawah pondasi yang tidak merata. Jadi penyebab dari keretakan tersebut karena faktor erosi yang diakibatkan bagian bawah pondasi terdapat aliran air yang cukup deras sehingga terjadi keretakan.

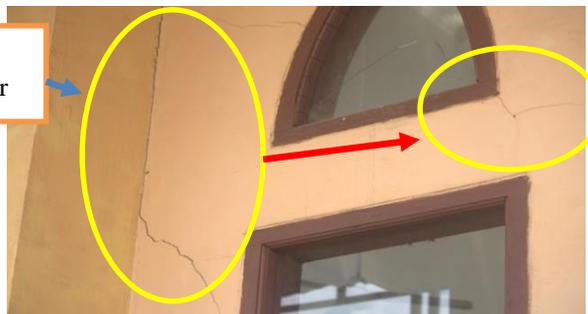
Gambar 10 : Retak tekan dinding

Retak ringan 4 mm dan panjang retakan ± 1 meter

Selanjutnya retak tekan bisa terjadi akibat pembebanan yang terlalu berat yang diterima oleh dinding, karena beban yang datang dari atas atau datang dari bagian bawah. Untuk retak tekan sering menimpa bangunan yang memiliki lantai lebih dari satu. Suatu beban berat yang diterima oleh dinding suatu bangunan diakibatkan oleh kegagalan kolom ringbalk dalam menyalurkan beban secara merata hingga ke bagian kolom.
