Analisis Teknis Kerusakan Perkerasan dan Metode Perbaikan pada Jalan Provinsi Kalimantan Timur (Studi Kasus : Jalan Semoi Sepaku – Petung 1)

Rafidah Azzahra^{1*}, Pitoyo²

^{1,2}Universitas Muhammadiyah Kalimantan Timur, Samarinda, Indonesia.

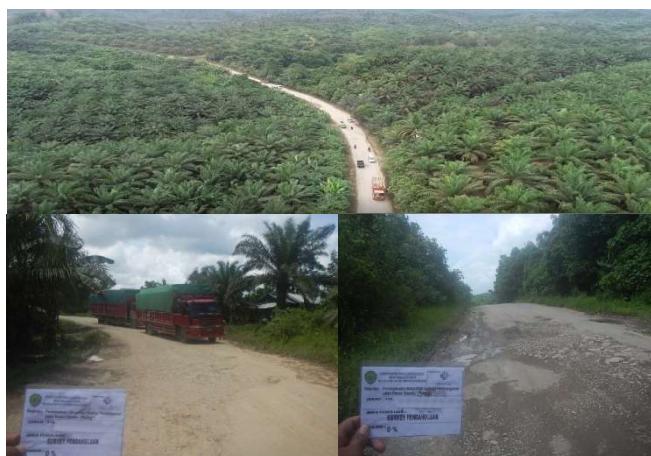
Perkembangan pertambahan volume lalu lintas juga terlihat pada ruas jalan Semoi Sepaku – Petung 1. Volume lalu lintas pada ruas jalan Semoi Sepaku – Petung 1 terbilang cukup tinggi karena di sepanjang jalan terdapat perkebunan kelapa sawit, sehingga banyaknya kendaraan dengan muatan berlebih melintasi jalan tersebut mengakibatkan tingkat kemampuan pelayanan jalan menurun. Berikut kondisi ruas jalan Semoi Sepaku – Petung 1 dilihat pada [Gambar 1](#).

Gambar 1: Kondisi Ruas Jalan Semoi Sepaku Petung 1

Solusi pemecahan masalah untuk ruas jalan Semoi Sepaku – Petung 1 dengan melakukan upaya peningkatan sarana infrastuktur jalan dengan perencanaan lapis perkerasan jalan yang dibutuhkan pada ruas jalan tersebut dan melakukan pemerihalaan jalan secara rutin. Berdasarkan latar belakang tersebut, akan dilakukan analisa untuk mencari nilai kondisi kerusakan pada ruas jalan Semoi Sepaku – Petung 1 dan menentukan perencanaan teknik perbaikan untuk menangani kerusakan pada perkertas jalan.

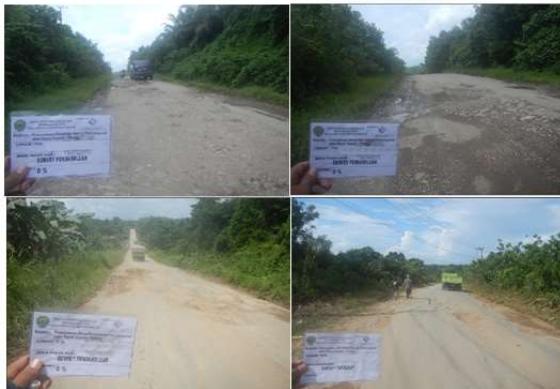
Sebelum memulai penelitian diperlukan survey pendahuluan guna meninjau kondisi awal lapangan, salah satunya melakukan dokumentasi langsung di lapangan, berikut beberapa foto dokumentasi kondisi pada ruas jalan Semoi Sepaku – Petung 1 dapat dilihat pada [Gambar 4](#).

Gambar 4. Kondisi Ruas Jalan Semoi Sepaku - Petung 1
