Kajian Teknis Terhadap Kerusakan Bangunan Masjid Al-Muhajirin, Al-Falah, Al-Ikhlas Kelurahan Air Hitam Kota Samarinda

Abstrak

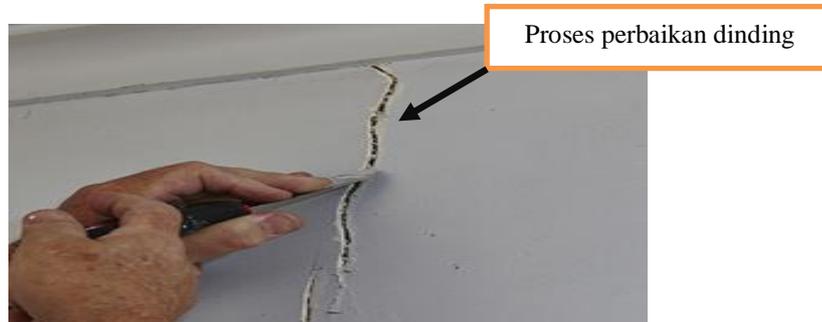
Gambar 8 : Perbaikan dinding
Sumber.Builder.id

- b. Pada bagian dudukan kubah masjid apabila ada perawatan masjid agar segera memperbaiki dan menambal dinding yang retak sedang. cara mengatasinya yaitu yang pertama adalah bersikan permukaan cat yang menempel pada dinding. Selanjutnya keduaadalah poles dinding dengan aplas agar bersih dan halus. Selanjutnya ketiga adalah gunakan wall filler pada tembok yang retak. Selanjutnya keempat adalah gunakan cat plamir pada dinding sampai merata.
