Analisis Preservasi Rehabilitasi Jalan Secara Long Segment pada Ruas Jalan Simpang Blusuh – Simpang 3 Damai

Tujuan studi:Penelitian ini bertujuan untuk menganalisis preservasi rehabilitasi jalan secara *long segment* pada ruas jalan simpang Blusuh – simpang 3 Damai.

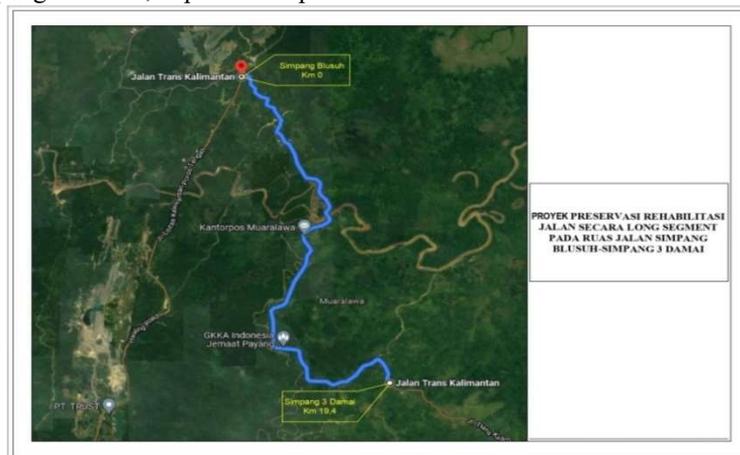
Gambar 2. *Layout* Penanganan Simpang Blusuh - Simpang 3 Damai

berfokus pada segment 1 yaitu ruas Jalan Simpang Blusuh – Simpang 3 damai. Berikut *layout* penanganan Preservasi Jalan Simpang Blusuh – Simpang 3 Damai, dapat dilihat pada Gambar 2.
